COLATURE

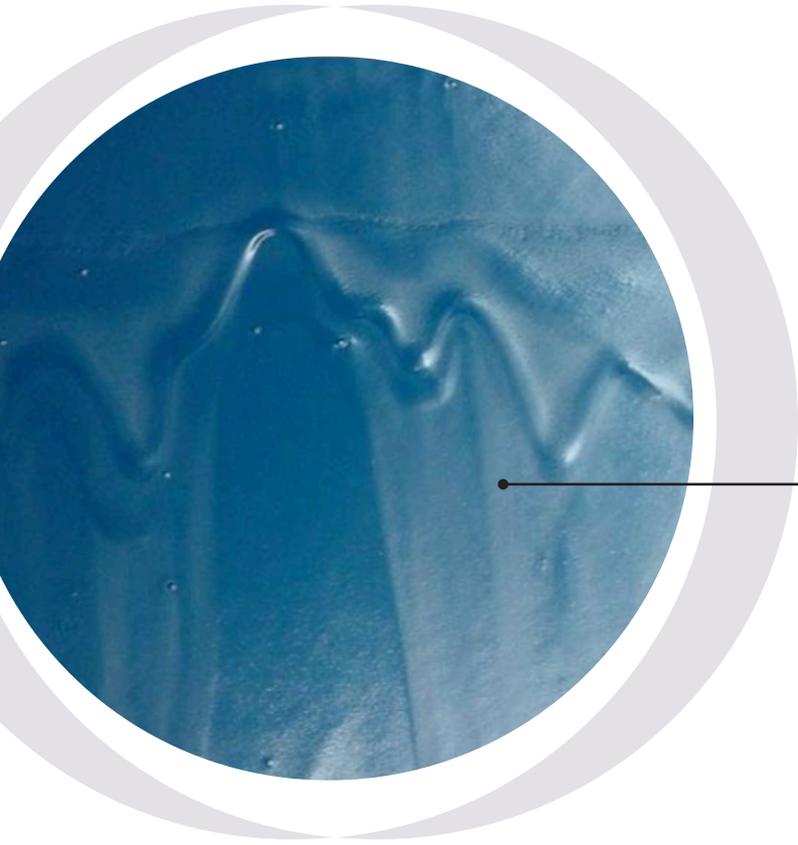
- errata tecnica applicativa:
eccessivo spessore applicato, tempo/temperatura di essiccazione non sufficiente, errato posizionamento dell'aerografo e scorretta pressione di spruzzo
- viscosità della vernice troppo bassa (vernice non abbastanza densa)
- temperature dell'ambiente di verniciatura, del supporto o della vernice troppo bassa
- utilizzo di diluenti e addensanti non adeguati

- adottare le tecniche applicative indicate nella scheda tecnica:
controllare soprattutto il funzionamento degli aerografi e la pressione di spruzzo
- portare la temperatura del substrato e del rivestimento a 20°C
- utilizzare diluenti e addensanti consigliati per raggiungere la l'ottimale viscosità della vernice

- rimuovere il coating, pulire il rivestimento e riverniciare
