## OPACITÀ E SATINATURA

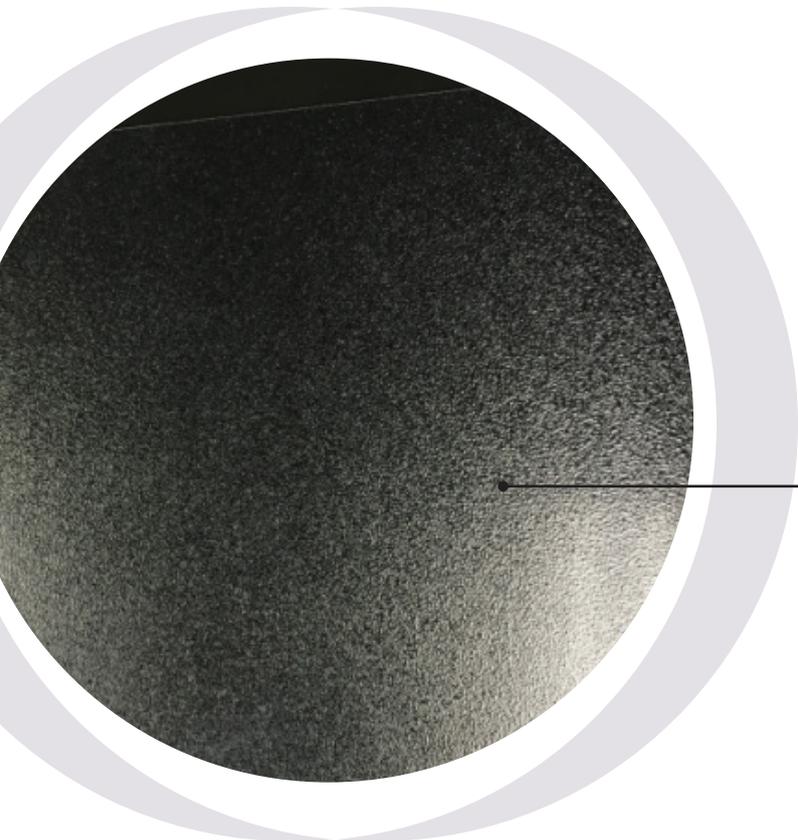
- errata tecnica applicativa
- elevata umidità nell'aria e/o superficie umida
- tempi di essiccazione e/o cottura non corretti
- utilizzo di diluente non adeguato
- spessore applicato del rivestimento non corretto

- adottare le tecniche applicative indicate nella scheda tecnica
- utilizzare diluenti consigliati

- rimuovere il coating, pulire il rivestimento e riverniciare
