## PUNTINATURA

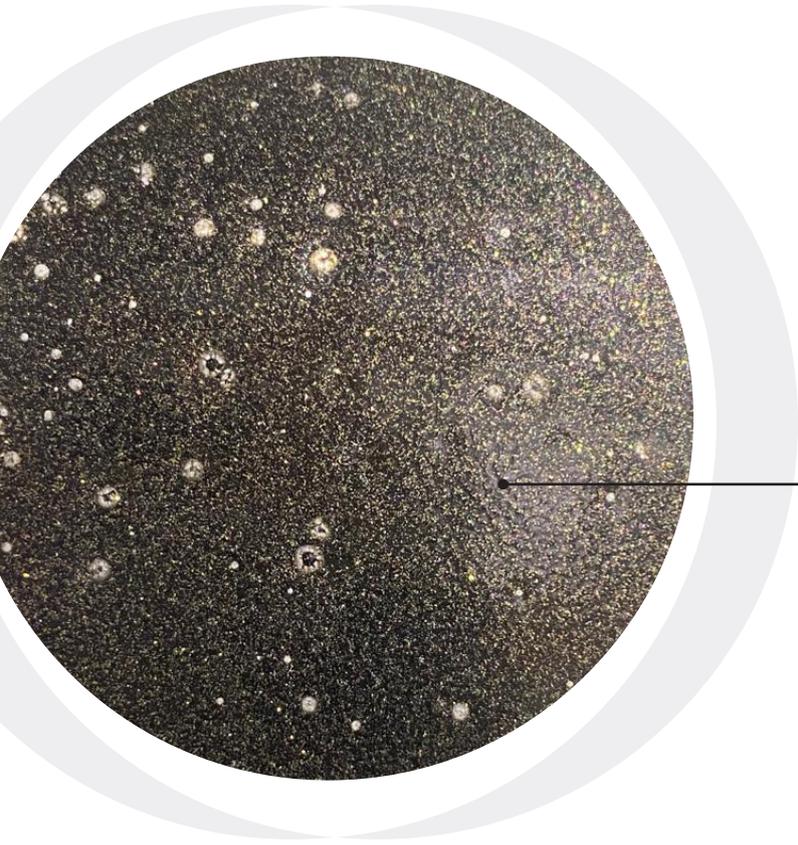
- temperatura di essiccazione troppo alta
- tempo di essiccazione troppo corto tra le mani
- strato di primer troppo spesso
- miscelazione non idonea ed errata tecnica di spruzzo
- presenza di aria nel film di verniciatura
- aria o macchinario contaminato
- inadeguata preparazione del substrato
- utilizzo di diluenti non adeguati

- adottare le tecniche applicative e la preparazione del materiale come indicato nella scheda tecnica
- controllare la pulizia dei macchinari
- utilizzare diluenti consigliati

- rimuovere il coating, pulire il rivestimento e riverniciare
